**Analýza bodových závad na vytipovaných pozemních  
komunikacích v okrese Ostrava-město**

Analysis of Point Defects on Selected Roads in the District of  
Ostrava-City

Ostrava 2020

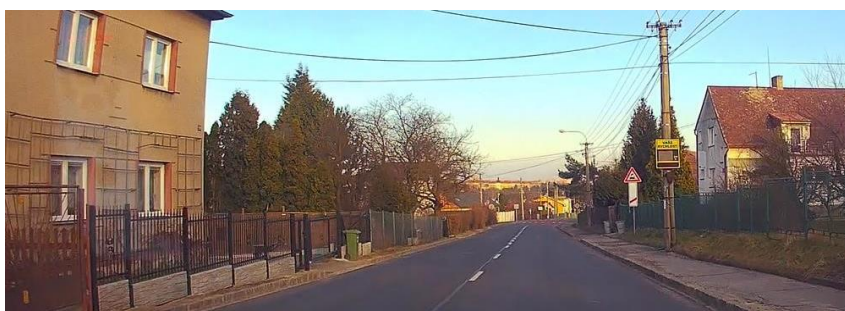
Obrázek 16 Informační radar

Nejvyšší dovolená rychlost v intravilánu je stanovena na 50 km/h. Ze směru z obce Vřesiny je informační radar. Při večerní prohlídce byla zaznamenána vyšší rychlost vozidel, než je dovolena.

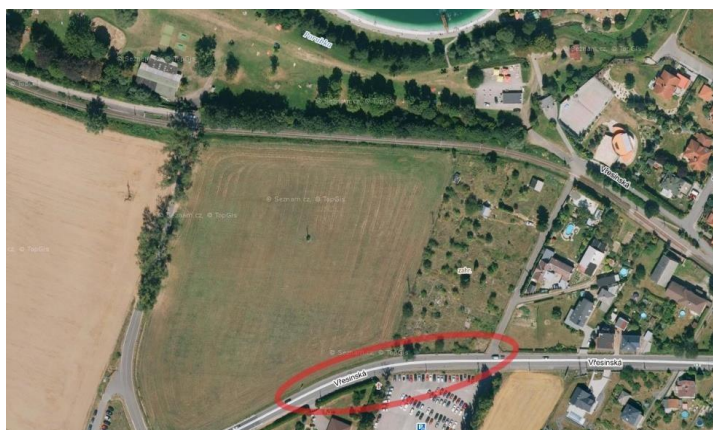
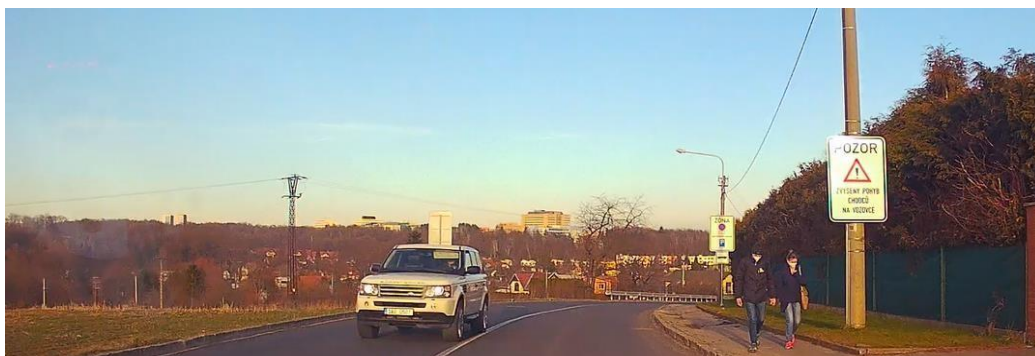
**Obrázek 20 Situace směrového oblouku [1]**

Ze směru z Vřesiny do obvodu Poruba na konci pravotočivé zatáčky se nachází styková křižovatka s ulicí Vřesinskou. Riziko tohoto úseku nastává především v letním období, kdy lidé parkují auta na přilehlém parkovišti a přechází cestu (bez přechodu pro chodce), která se propojuje s letním koupalištěm. Jedná se o zatáčku ve stoupání se špatným dostředným příčným sklonem. Při nájezdu do zatáčky není vidět, kde bude končit. Komunikace je klopena do vnitřní strany oblouku. Úsek je pouze doplněn svislým značením „A 22 Jiné nebezpečí“ s dodatkovou tabulí ZVÝŠENÝ POHYB CHODCŮ NA VOZOVCE.

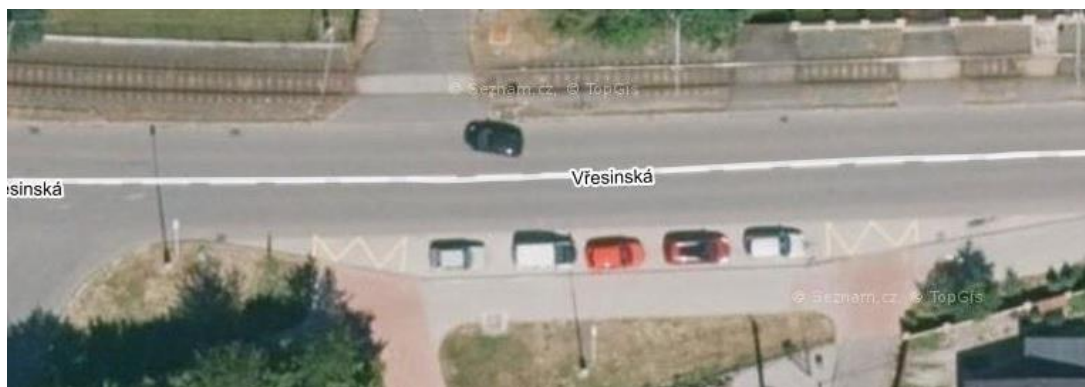
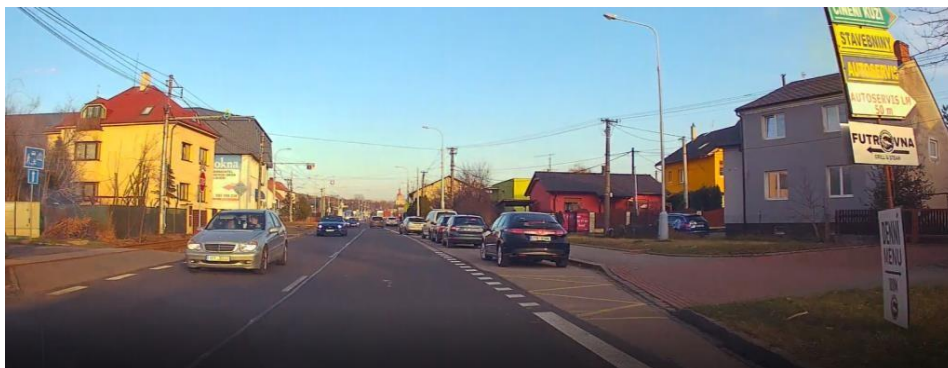
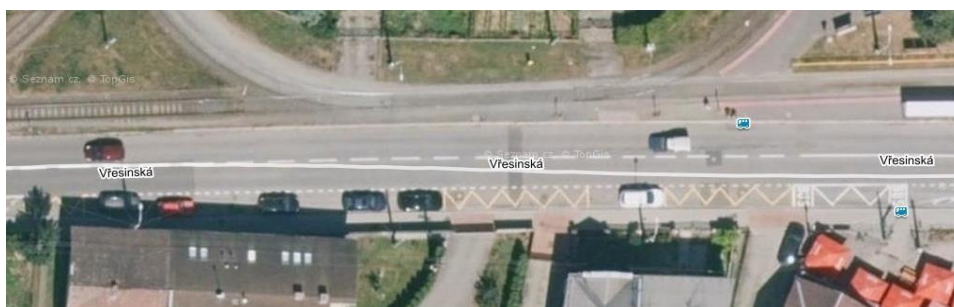
Obrázek 22 Situace parkovacího zálivu [1]

Na ulici Vřesinské se nachází jeden záliv a pruh, který není označen parkovacím stáním, ale také není v místech zákaz stání, tedy řidiči ho využívají k odstavení svých vozidel. V prostoru vyřazovacího a zařazovacího prostoru se nachází vodorovné značení „V12a“ z důvodu sjezdů k RD.

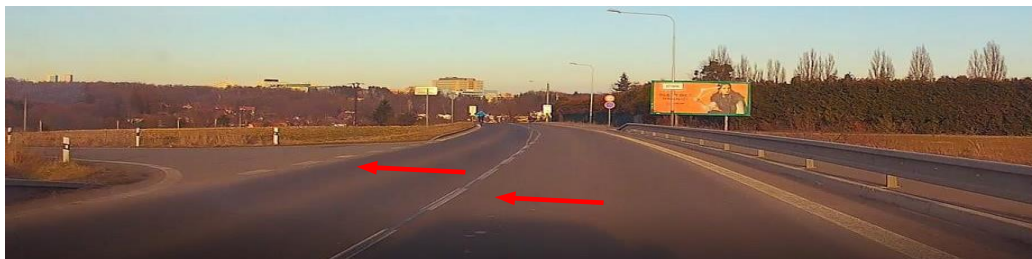
Vybledlé vodorovné dopravní značení „V 2b, podélná čára přerušovaná“ a „V 2a, podélná čára přerušovaná“.

Obrázek 27 Vybledlé VDZ

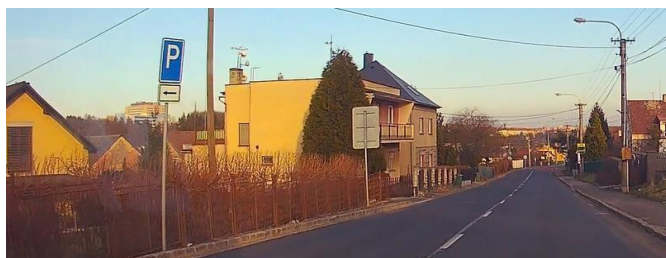
Jedná se pouze o drobné riziko, svislé dopravní značení „IP 11a“ s dodatkovou tabulkou směrové šipky je otočené rovnoběžně s komunikací.

Obrázek 28 Otočené svislé dopravní značení

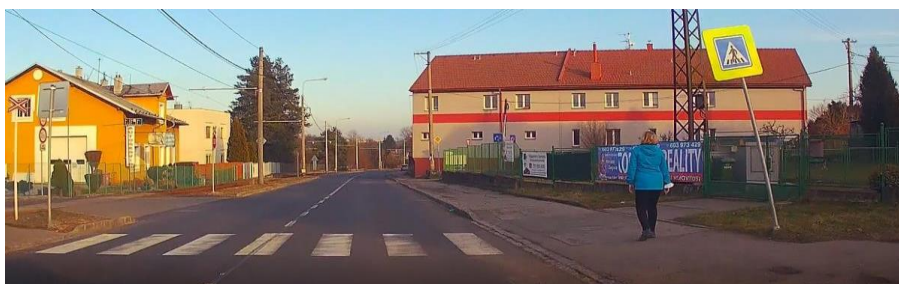
Svislé dopravní značení „IP 6, zvýrazněná, Přechod pro chodce“ je nakloněné, dle Dopravní statistiky nehodovosti [4] nebyla zaregistrována žádná nehoda se střetem s pevnou překážkou. Jedná se pouze o vandalismus.

Obrázek 29 Nakloněné svislé dopravní značení

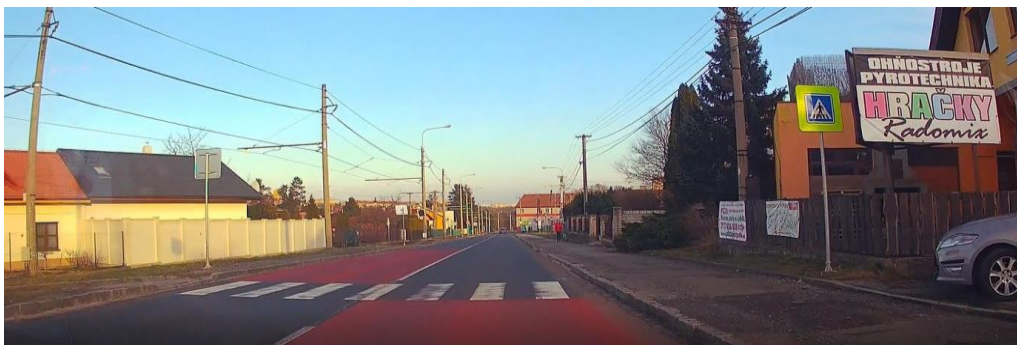
V místě u přechodu se nachází reklamní zařízení, které je na soukromém pozemku. Vedle reklamního zařízení se nachází svislé dopravní značení „IP 6, zvýrazněná, Přechod pro chodce“, ale řidiče upoutá spíše reklamní zařízení.

Obrázek 31 Reklamní zařízení před SDZ

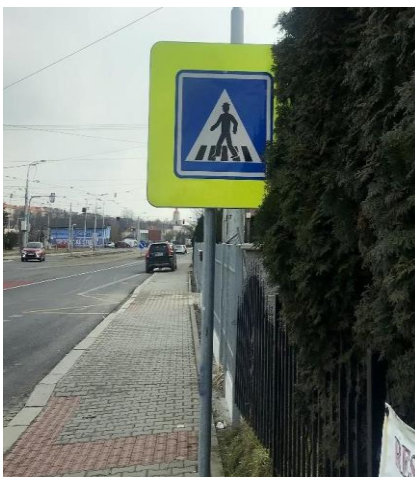
Svislého dopravní značení „IP 6, zvýrazněná, Přechod pro chodce“ překrývá zeleň a snižuje viditelnost SDZ.

Obrázek 32 Zakrývací zeleň

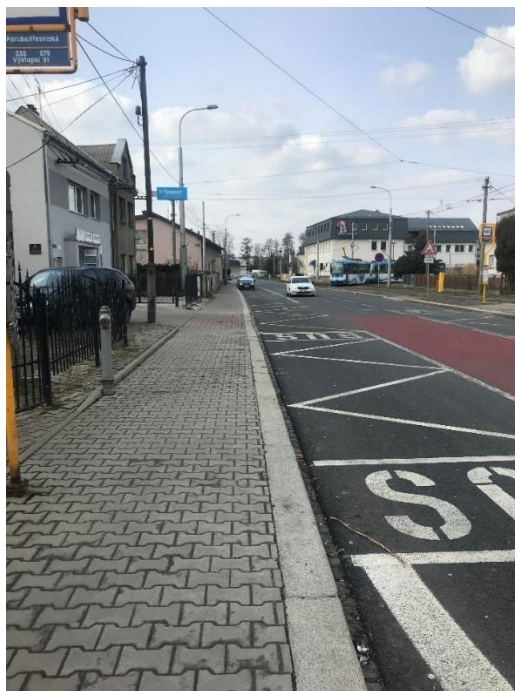
V místě autobusové zastávky „Poruba, Vřesinská“ chybí bezbariérová úprava dle vyhlášky č.398/2009 Sb. o obecných technických požadavcích zabezpečující bezbariérové užívání staveb [17]. Jedná se zejména o signální a varovný pás. Šířka nástupiště je 1,7 m, podle ČSN 73 6425-1 může být tato šířka dovolena pouze ve stísněných podmínkách. I když se jedná o konečnou zastávku, nachází se zde silniční obrubník, který by bylo vhodné vyměnit za bezbariérový zastávkový obrubník.

**Obrázek 33 Bezbariérová úprava**

Stavební úpravy se jednají především bezbariérového užívání dle vyhlášky č.398/2009 Sb. [17]. Dále osadit bezbariérový zastávkový obrubník, který je profilován tak, že pneumatiky autobusu mohou najet co nejblíže hrany nástupiště, a tak umožňuje plynulý bezbariérový přechod mezi nástupištěm a dopravním prostředkem. Ze strany kolejiště upravit místo pro přecházení s vhodným VDZ.

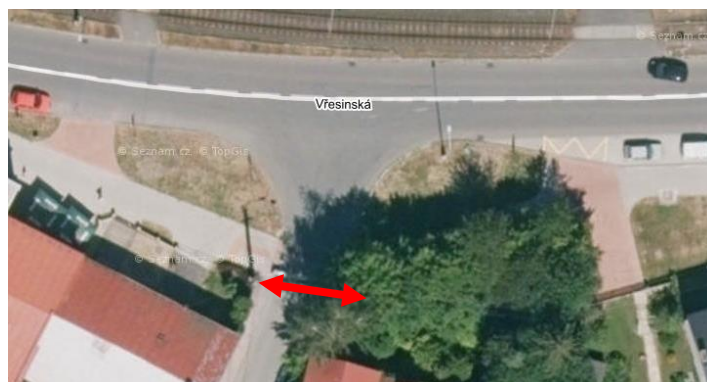
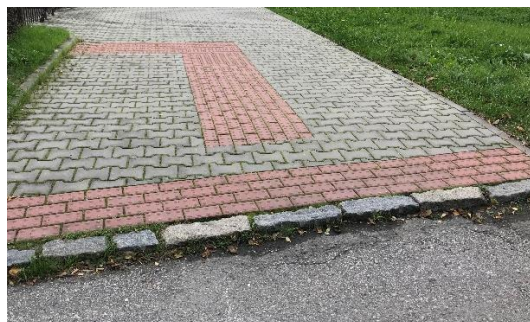
**Obrázek 35** Situace místa přecházení

Na jedné straně je signální pás odsazený v šířce 0,3 m od varovného pásu, který udává pouze místo pro přecházení [19], obruba není dostatečně snížena a nevyhovuje bezbariérové úpravě, výška obruby je 0,05 m.

**Obrázek 36** Odsazený signální pás

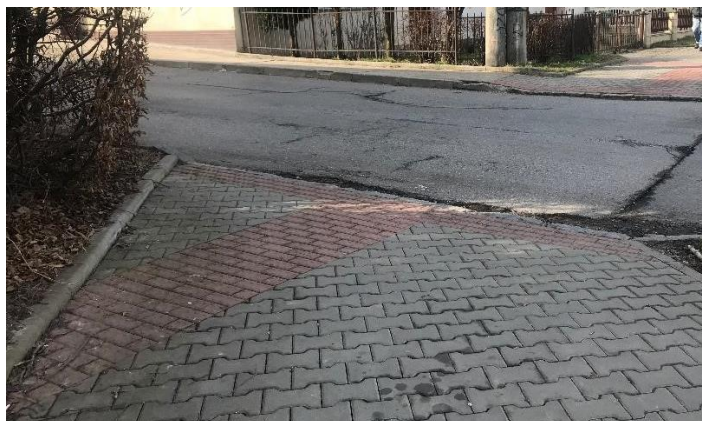
Na druhé straně komunikace je již obrubník snížený a signální pás plynule navazuje na varovný pás, udává místo, kde se nachází přechod pro chodce. Svislé dopravní značení „IP 6, Přechod pro chodce“ je situované v místě stykového křížení.

Obrázek 38 Pohled na signální a varovný pás

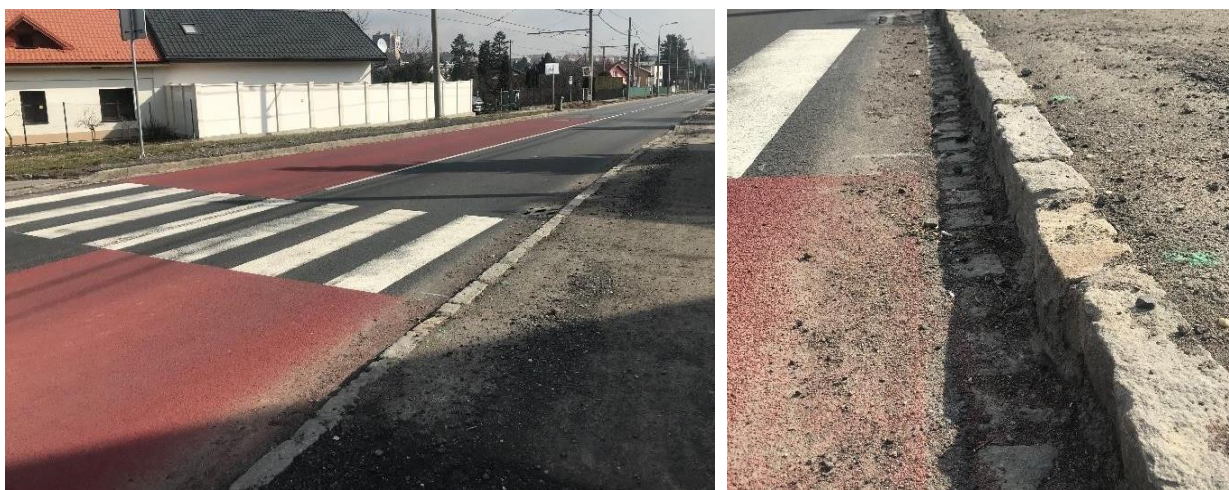
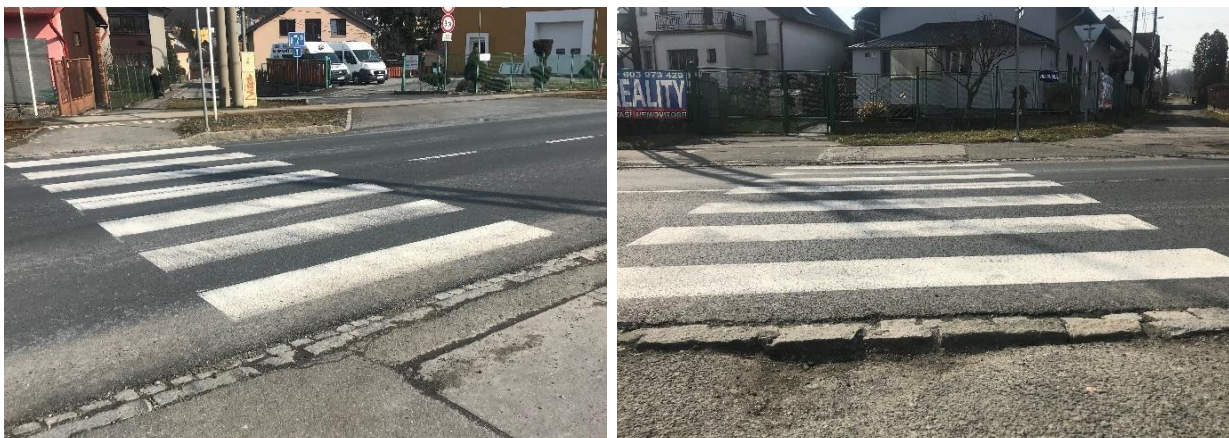
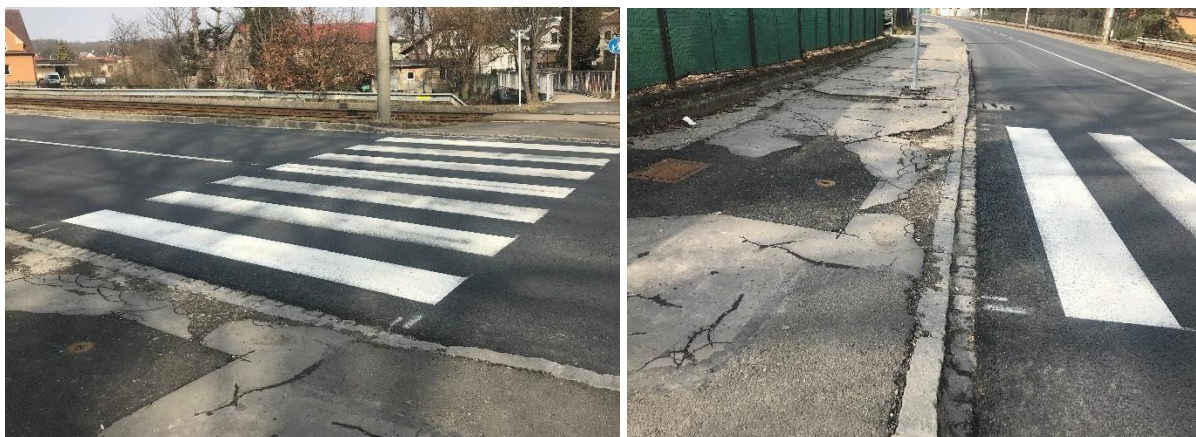
**Obrázek 40** Přechod pro chodce – N49.8236, E18.1472

Chodník podél komunikace se nachází v celé délce ulice Vřesinské. Jeho stav po Porubský bludný balvan [20] je v dobrém stavu, ale od památkového místa je v nevyhovujícím stavu jak pro chodce, tak pro bezbariérové užívání. Na úseku se nachází výtlučky, příčné i podélné trhliny. Ve třech místech se nachází přechod pro chodce, ani jeden neodpovídá bezbariérovému užívání, chybí varovné, signální pásy a snížené obrubníky.

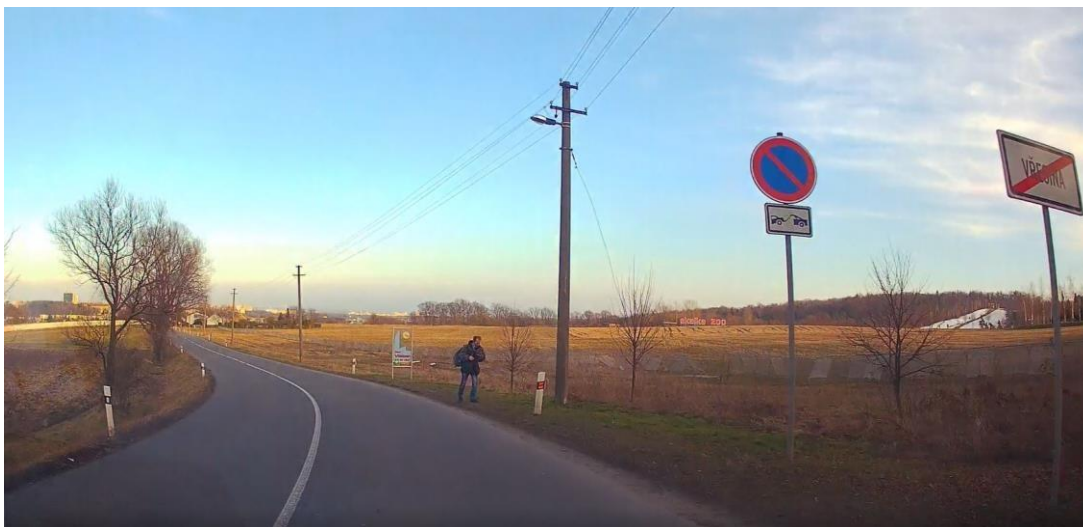
**Obrázek 46** Pohled z kabiny vozu

Šířkovému uspořádání chybí komunikace pro chodce či cyklostezka. Jedná se o rovný úsek délky 250 m, který se nachází v extravilánu, proto je zde možnost vybudovat propojení mezi zastavěným územím.

V úseku extravilánu jsou osazeny směrové sloupky, které jsou vybaveny od minulého roku pachovými odrazky proti zvěři. Dle dat poskytnuté Policií ČR je zřejmé, že od vybavení pachovými odrazky se dopravní nehodovost střetu se zvěří se snížila na minimum.

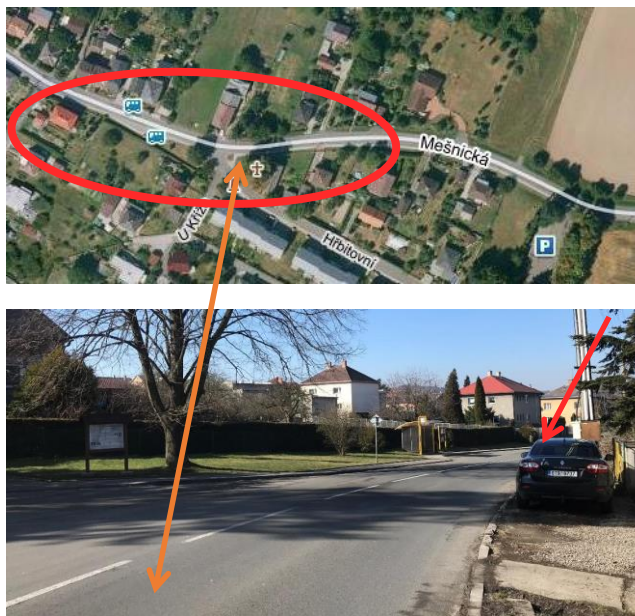
Obrázek 54 Situace zastávek Vřesina, hřbitov [1]

Na začátku obce se nachází dvojice autobusových zastávek Vřesina, hřbitov, které nejsou zcela ve směrovém oblouku viditelné. Navíc ve směru z Poruby není vybudován chodník ani přechod pro chodce k zastávce.

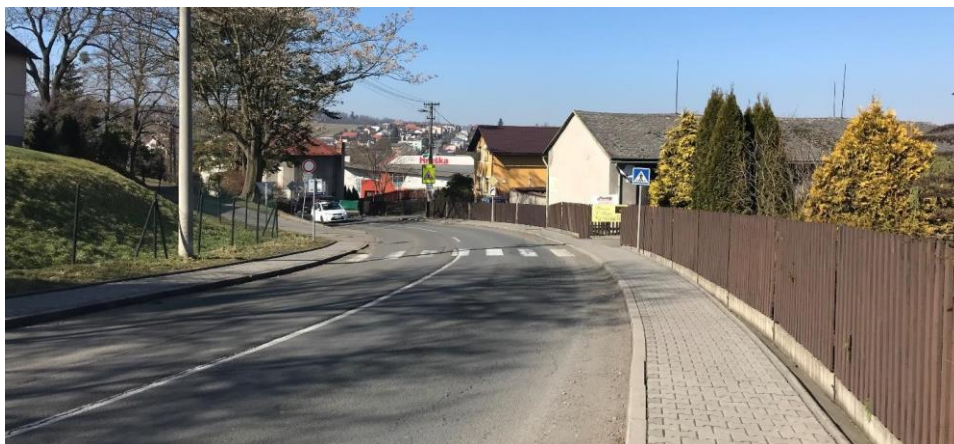
**Obrázek 57 Pěchod pro chodce N49.8239, E18.1266**

Na daném úseku se vyskytují dva přechody pro chodce, které jsou vyznačené SDZ „IP 6“, která pouze informuje o přechodu pro chodce.

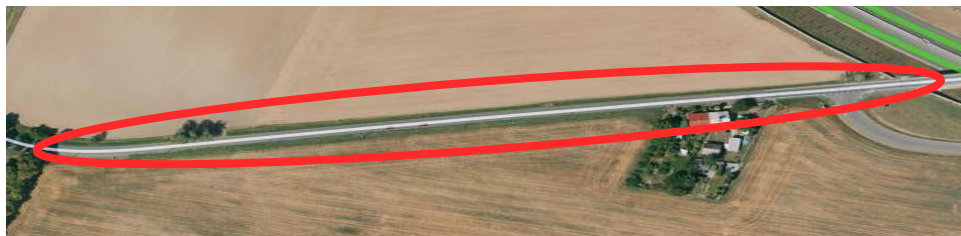
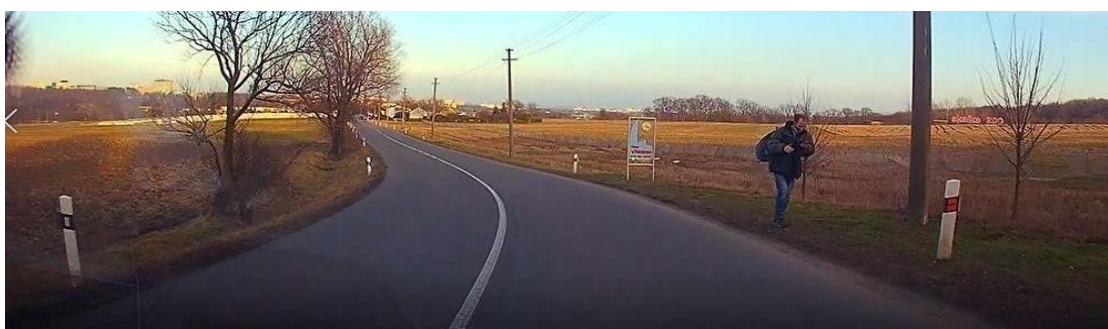
Úsek zkoumaný v extravilánu není vybaven veřejným osvětlením. Riziko nastává ve večerních hodinách, kdy komunikace není osvětlena a hrozí střet s chodcem.

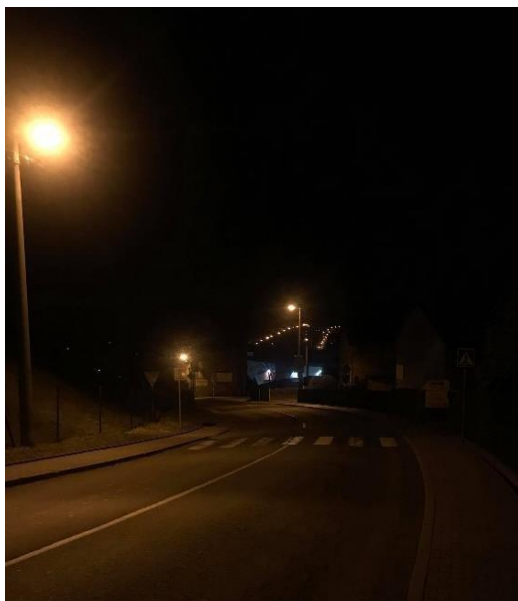
**Obrázek 61** Osvětlení přechodu pro chodce

Přechod pro chodce se nachází v místě, kde veřejné osvětlení nesvítí přímo na přechod pro chodce. Zvyšuje se tím nebezpečí pro chodce, kteří přechází přes komunikaci.

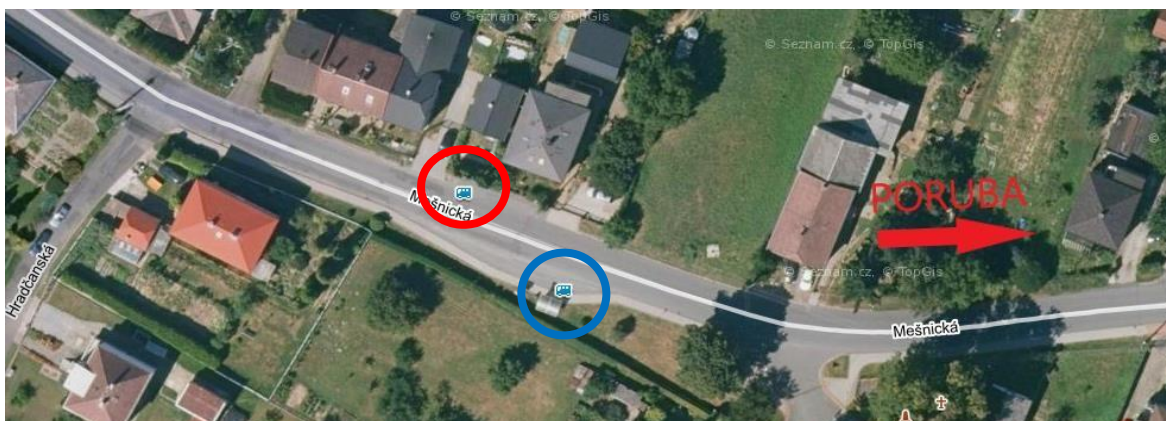
**Obrázek 63 Situace autobusových zastávek Vřesina, hřbitov [1]**

Dvojice zastávek se vyskytuje při vjezdu/výjezdu do/z obce Vřesina. Při vjezdu se jedná o zastávku na pruhu, při výjezdu zastávka v zálivu. Chybí zde vodorovné značení autobusové zastávky, komunikace pro chodce není vybavena bezbariérovými prvky. Autobusová zastávka ze směru z Ostravy-Poruby nemá přístupový chodník.

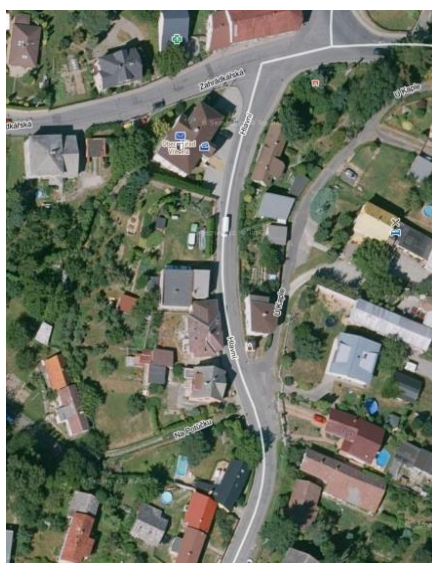
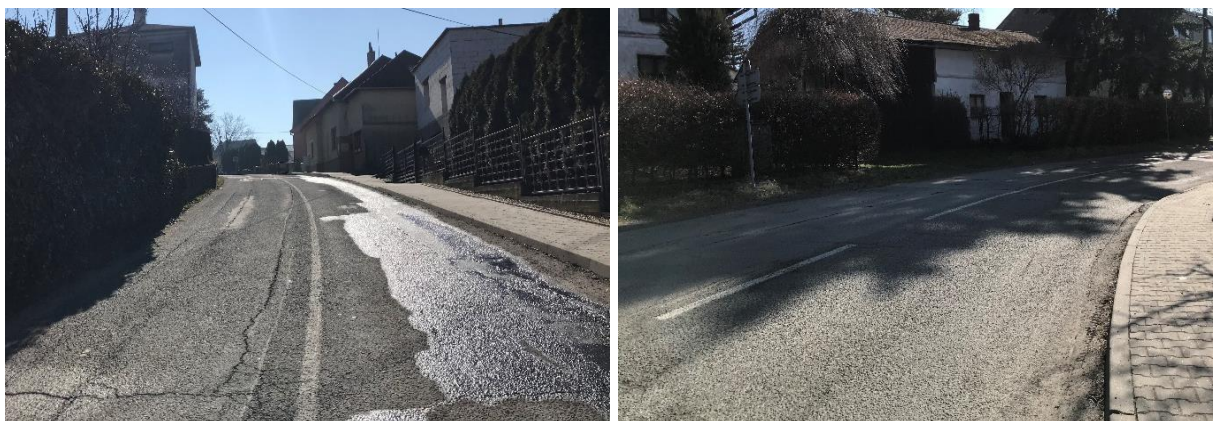
V místě čtyřramenné křižovatce se napojuje ul. Hlavní, která následně stoupá v levostranném směrovém oblouku a navazuje na ni další pravostranný směrový oblouk. V místě návaznosti na levostranný oblouk se nachází styková křižovatka s ul. U Kaple. Není zde umístěné svislé dopravní značení o průběhu těchto zatáček ani označení hlavní pozemní komunikace.

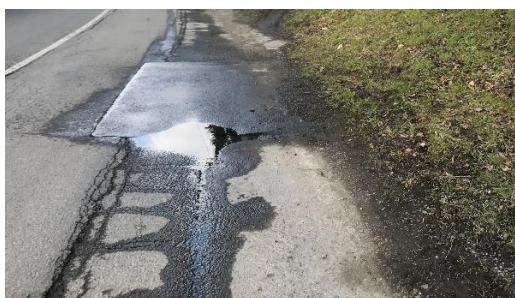
Obrázek 70 Odtok vody

Odvodnění je v úseku svedeno do uličních vpustí, které při větší intenzitě dešťů nejsou schopny pobírat vodu. Uliční vpustě v některých místech chybí.

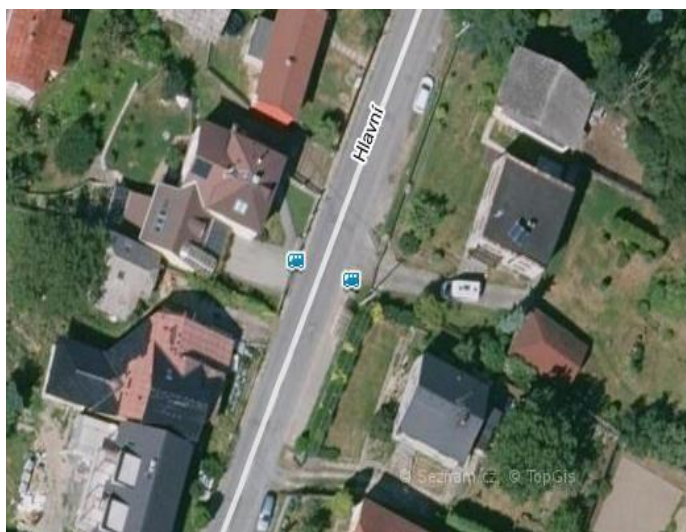
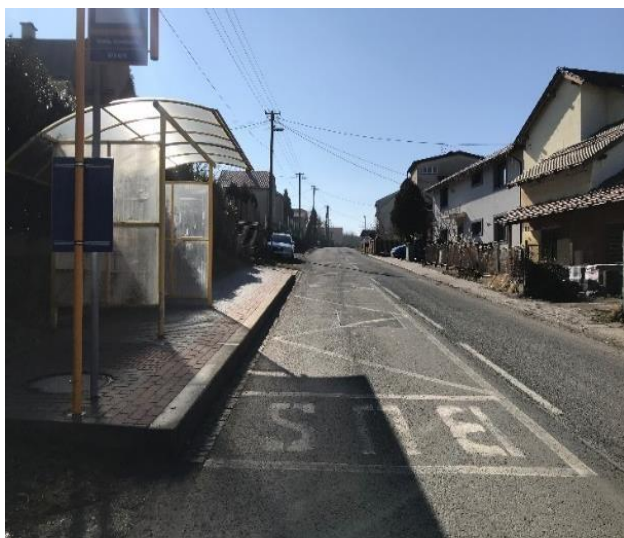
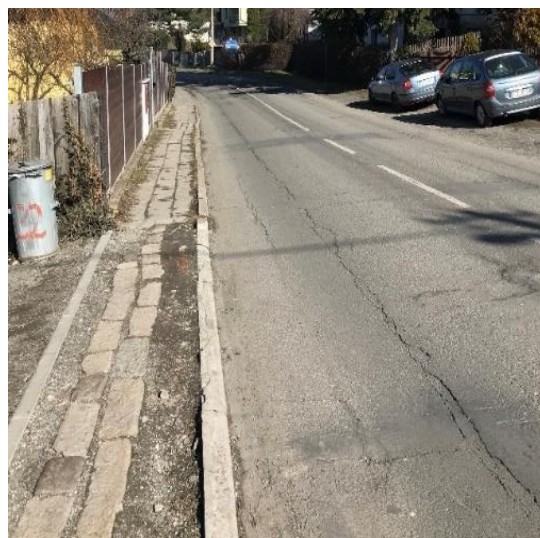
Autobusová zastávka ve směru od Obecnímu úřadu není označena svislým dopravním značením „IJ 4c, Autobusová zastávka“, nástupiště neodpovídá minimálním rozměrům dle ČSN 73 6425-1 [18], kde minimální volná šířka nástupiště je 2,2 m, připouští se i 1,0 m šířky, tam kde se neočekává nástupu/výstupu osob na vozíku či osoby s kočárky.

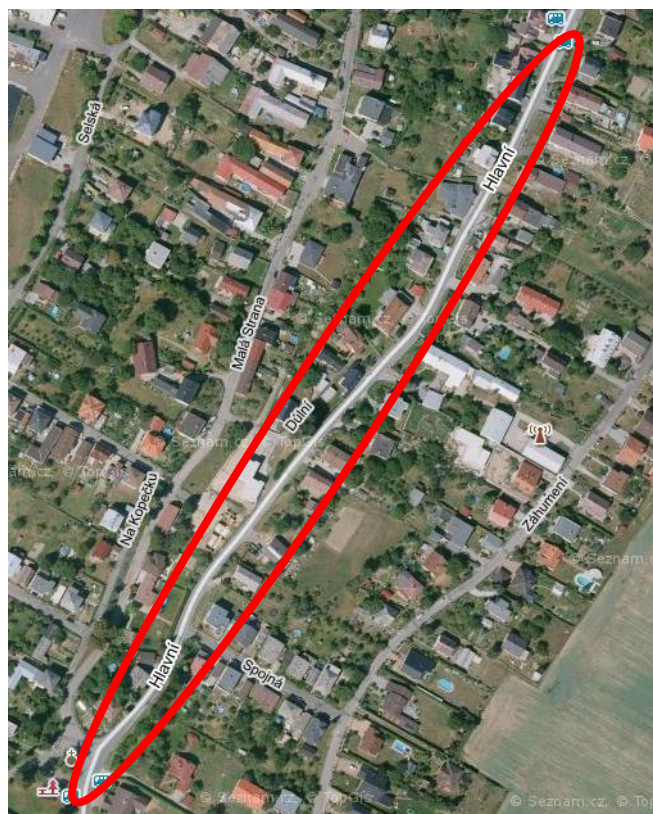
Obrázek 77 Situace úseku bez chodníku [1]

V úseku, kde se nenachází chodník z důvodu stísněných podmínek, které neumožňují ani jednostranný chodník.

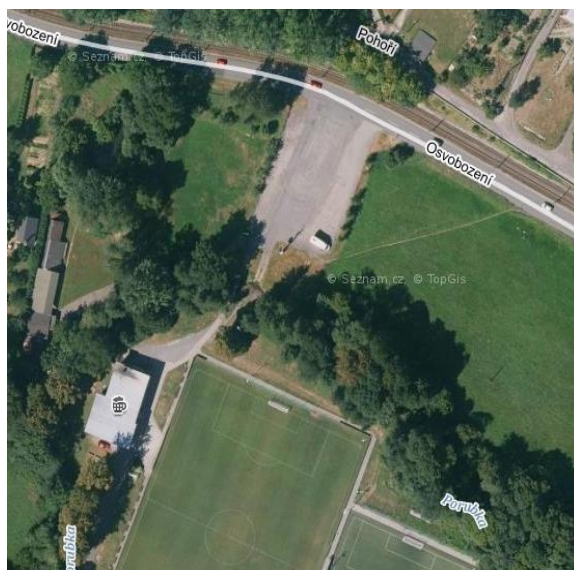
**Obrázek 80 Situace parkovací plochy [1]**

Parkovací plocha se nachází u fotbalového hřiště, které je hojně využíváno v letním období. Nenachází se zde žádné dopravní značení, které by upravovalo přednost při výjezdu. Kryt plochy nevyhovuje stálému užívání, nacházejí se zde výtluky, trhliny.

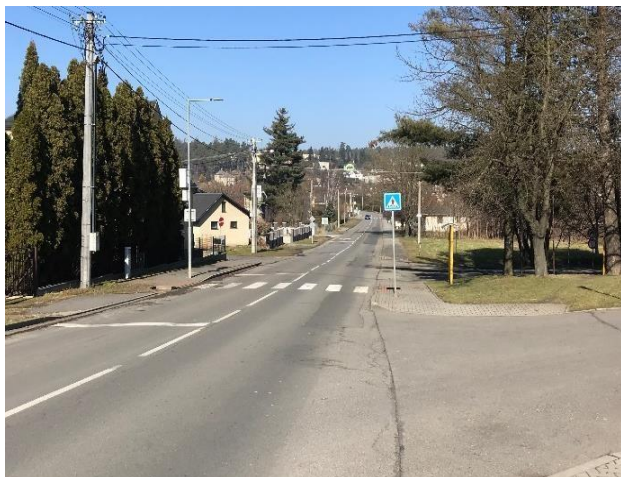
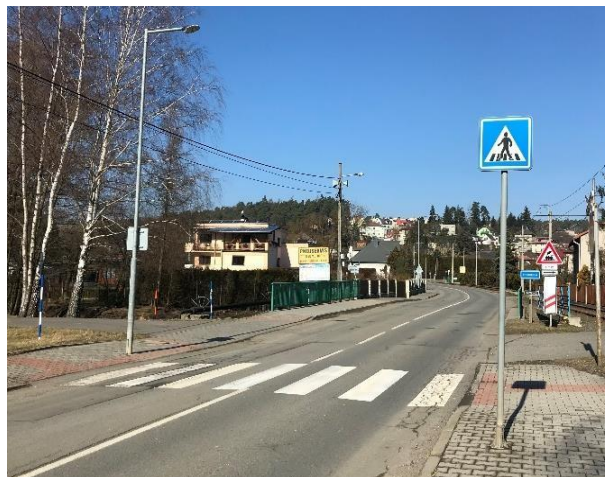
Na daném úseku se vyskytují dva přechody pro chodce, které jsou vyznačené SDZ „IP 6“.

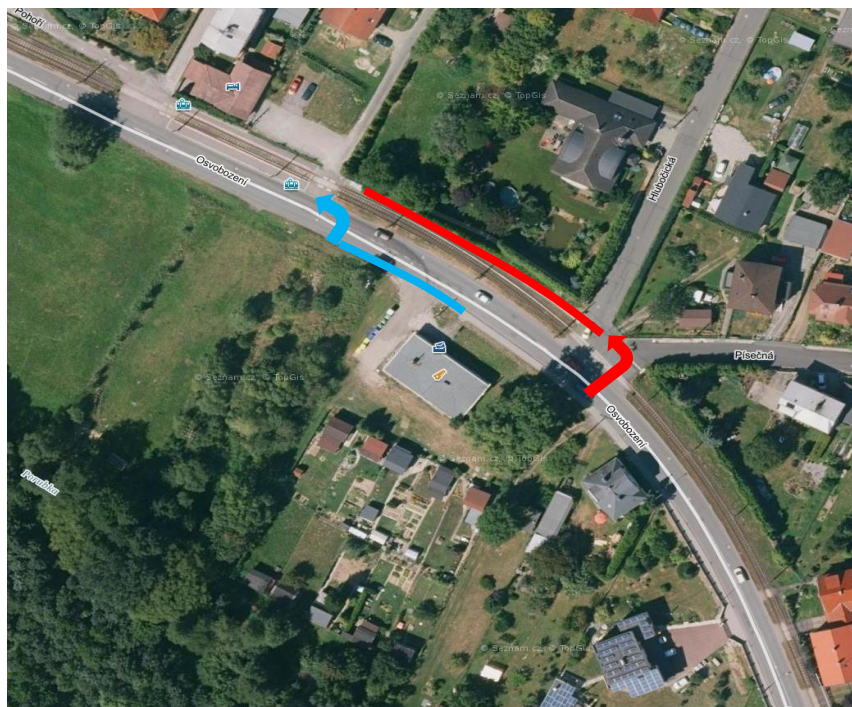
Obrázek 86 Situace tramvajových zastávek [1]

V místě tramvajové zastávky Nová Plzeň, se nenachází místo, kde by mohli chodci přejít na tramvajovou zastávku, v situaci jsem naznačila dvě možnosti kudy chodci chodí, ale ani jedno není z hlediska bezpečnosti vhodné.

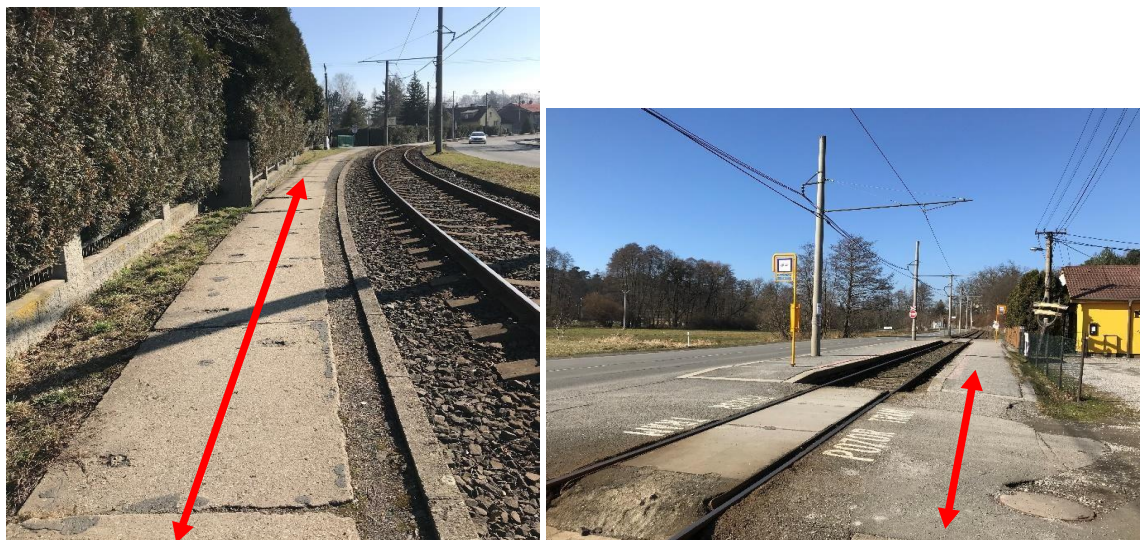
**Obrázek 87 Přístup na tramvajové zastávky po betonových panelech**

Po červené trase se přichází z chodníku na levé straně přes vidlicovou křižovatku s železničním přejezdem a následně po betonových panelech, které nemají prvky pro bezbariérové užívání. Na konci přístupového chodníku k tramvajové zastávce se nachází sjezd k RD a následně nástupiště, které také nemá bezbariérovou úpravu dle vyhlášky č.398/2009 Sb. o obecných technických požadavcích zabezpečující bezbariérové užívání staveb [17].

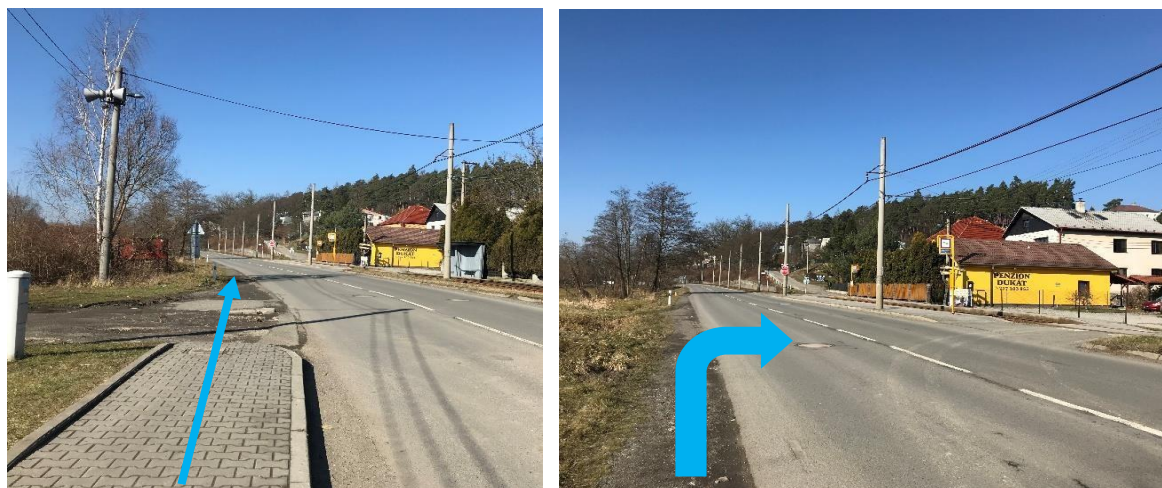
**Obrázek 88 Přístup na tramvajové zastávky po chodníku**

Při použití modré trasy se přichází po chodníku po levé straně a následně podél neupravené krajnice a u sjezdu k RD se přechází na tramvajovou zastávku. Při vjezdu do obce Vřesina je ze strany Dolní Lhoty osazeno svislým značením „A 22 Jiné nebezpečí“ s dodatkovou tabulí ZVÝŠENÝ POHYB CHODCŮ NA VOZOVCE.

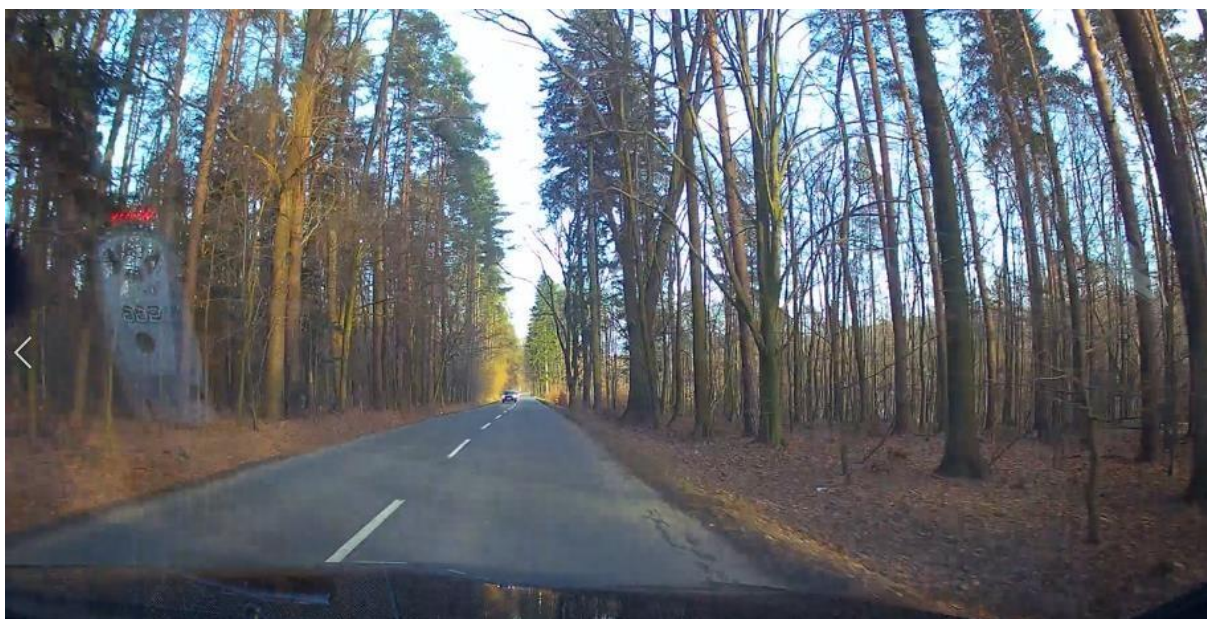
**Obrázek 91** Pohled z kabiny vozu v lesním úseku

Jedná se o rovný, dlouhý úsek, který prochází lesem a svádí řidiče k rychlé jízdě. Šířka pruhu je cca 3 m a v místě krajnice nejsou osazeny směrové sloupky ani žádné jiné bezpečnostní zařízení. Z tohoto důvodu se na komunikaci stává mnoho nehod se střetem se zvěří či srážkou s pevnou překážkou – strom.

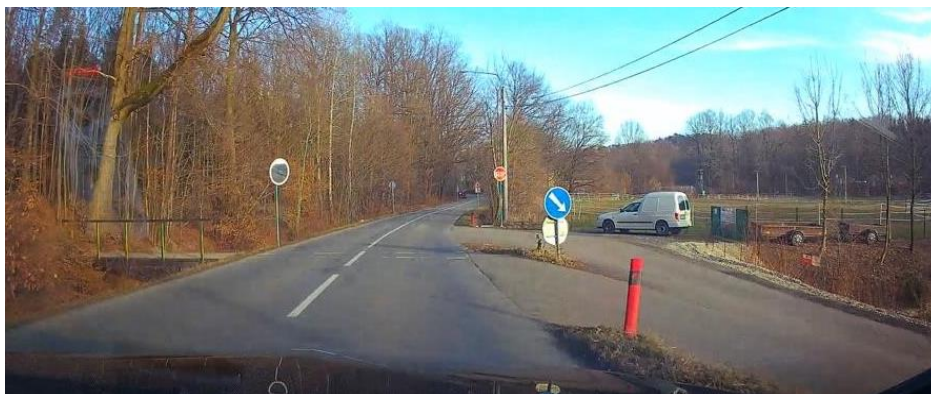
Obrázek 92 Pohled z kabiny vozu na místo křížení

Jedná se o úrovnňové křížení, kde není zcela jasné, zda se jedná o sjezd (červené směrové sloupky) či křižovatku, protože je osazeno SDZ „P 6, Stůj, dej přednost v jízdě!“. V místě se nachází dopravní zrcadlo pro lepší viditelnost při výjezdu. Před místem křížení není hlavní pozemní komunikace (ul. Kyjovická) osazena SDZ „P 2, Hlavní pozemní komunikace“. Na komunikaci je také naznačeno sprejem místo pro přecházení.

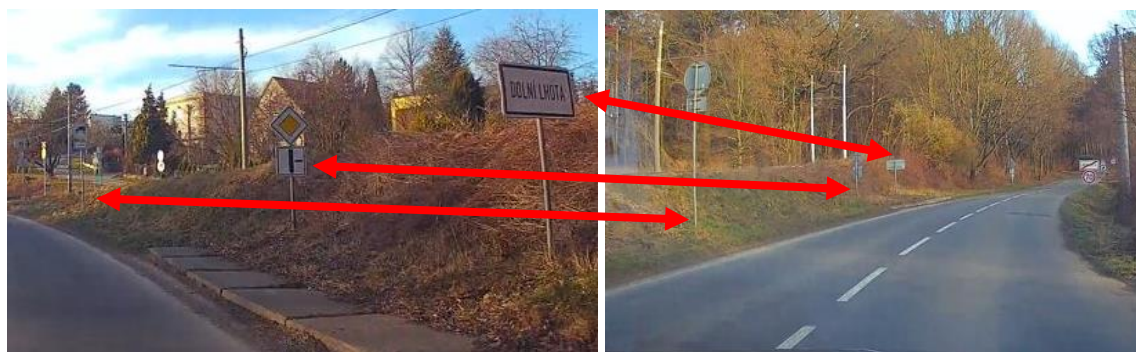
Obrázek 96 Rozmístění SDZ

Svislé dopravní značení v obci má být v nejmenší vzdálenosti 10 m [22], což v tomto případě neodpovídá, vzdálenost SDZ „IZ 4a, Obec“ a „P 2, Hlavní pozemní komunikace“ je menší než 10 m. Na druhém obrázku je vidět výškový rozdíl SDZ „B 17, Zákaz vjezdu vozidel nebo souprav vozidel, jejichž délka přesahuje vyznačenou mez“.

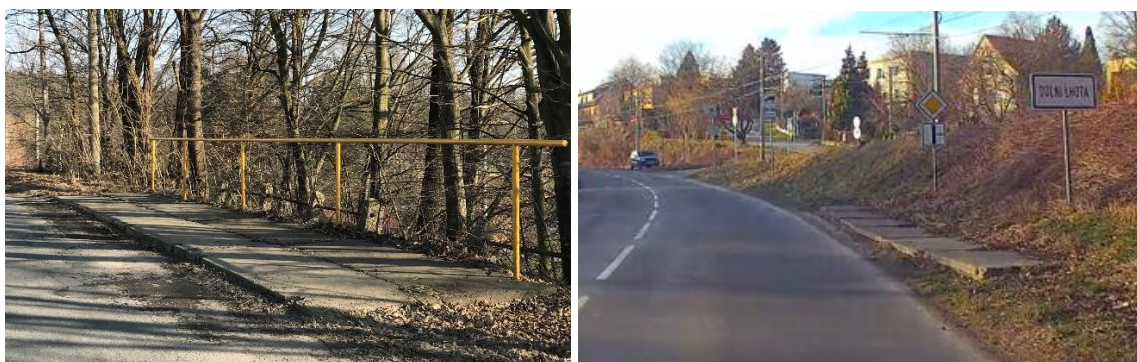
Obrázek 97 Pevná překážka

V úseku obce se podél komunikace nachází 2 pásy betonových panelů, které zvyšují nebezpečí při srážce s vozidlem. Panely nejsou využívány.

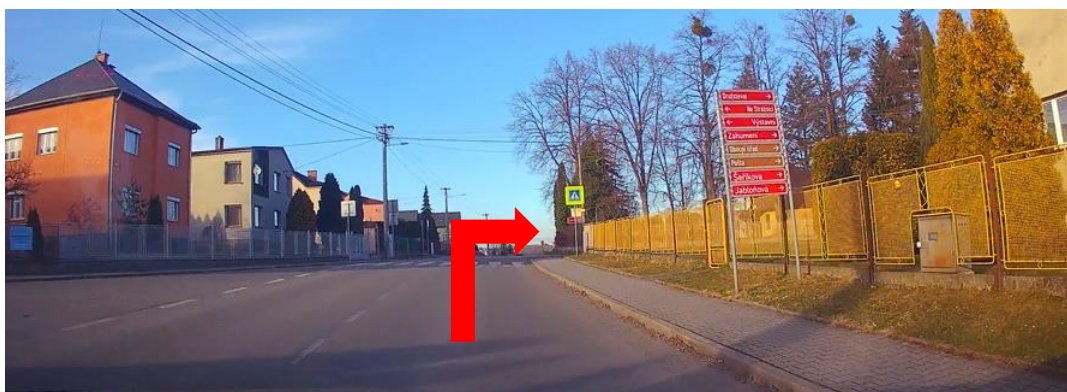
Obrázek 99 Pohled z kabiny vozu na stykovou křižovatku

Na pozemní komunikaci před místem křížení není osazené SDZ „P 2, Hlavní pozemní komunikace“. V ul. Družstevní, se kterou se kříží je „P 4, Dej přednost v jízdě“ otočená.

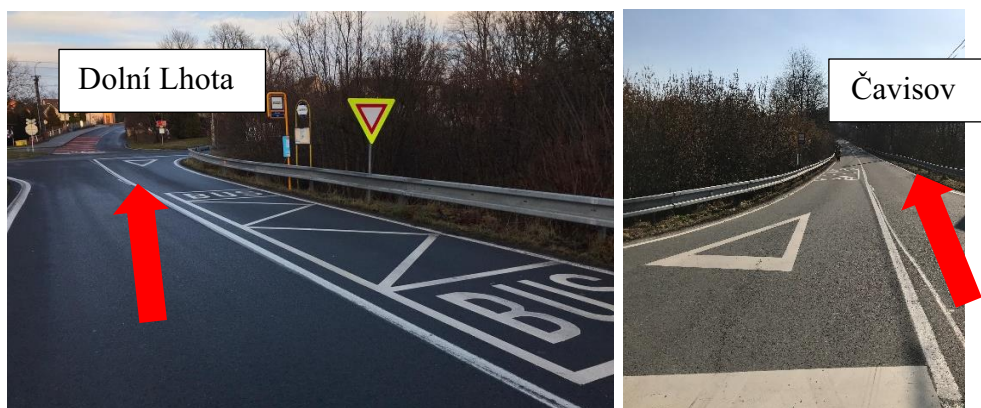
V místě průsečné křižovatky na ul. Československých tankistů ze směru z Čavisova se nachází dvojice autobusových zastávek – Dolní Lhota, které jsou situovány na pruhu, z fotografií je znatelné, že je označena pouze jedna autobusová zastávka bez jakéhokoliv přístupu pro cestující, natož použity bezbariérové prvky dle vyhlášky č.398/2009 Sb. [17]. Z místa křižovatky není viditelné označení zastávek. VDZ má délku nástupní hrany 12 m, je to délka nejdelšího autobusu, který zde obsluhuje zastávku, ale dle ČSN 73 6425-1: Autobusové, trolejbusové a tramvajové zastávky, přestupní uzly a stanoviště. Část 1: Navrhování zastávek [18], má být délka nástupiště rozšířena o 1 m.

Obrázek 102 Autobusová zastávka ve směru Dolní Lhota

Obrázek 103 Autobusová zastávka ve směru Čavisov

Z důvodu šířkového uspořádání komunikace, kde pruh má šířku 3 m, na krajnici se nachází silniční svodidla a následně svah, místo pro komunikaci pro pěší k zajištění bezpečnosti pasažérů/chodců bez větších úprav je nemožný.

Ze směru Dolní Lhoty vyznačit autobusovou zastávku pomocí vodorovného i svislého značení ve vzdálenosti min. 45 m od druhé zastávky viz Obrázek 110 Umístění zastávek bez přechodu pro chodce, pokud by se zřizoval přechod pro chodce, uspořádal by se dle délky rozhledu pro zastavení viz Obrázek 111 Umístění zastávek.

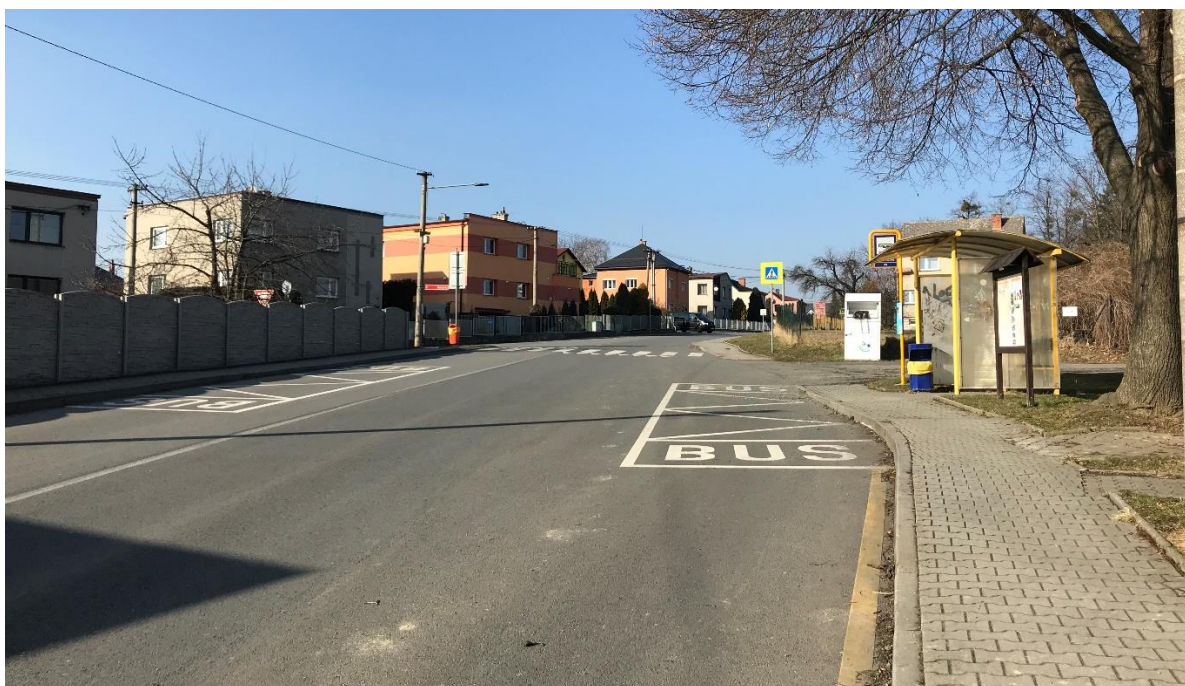
**Obrázek 106** Pohled na dvojici autobusových zastávek Dolní Lhota, has.zbroj.

V místě dvojice autobusových zastávek je nejvyšší povolená rychlost 30 km/h. Jedna zastávka je situována v zálivu, druhá na pruhu. Přístupové chodníky mají šířku 1,5 m i v místě nástupiště. Nástupiště ani jedné zastávky neodpovídá minimálním rozměrům dle ČSN 73 6425-1 [18], kde minimální volná šířka nástupiště je 2,2 m. V místě nástupního ostrůvku pro autobusovou zastávku „Dolní Lhota, has.zbroj.“ chybí bezbariérová úprava dle vyhlášky č.398/2009 Sb. o obecných technických požadavcích zabezpečující bezbariérové užívání staveb [17]. Zastávka na pruhu není označena označníkem zastávky.

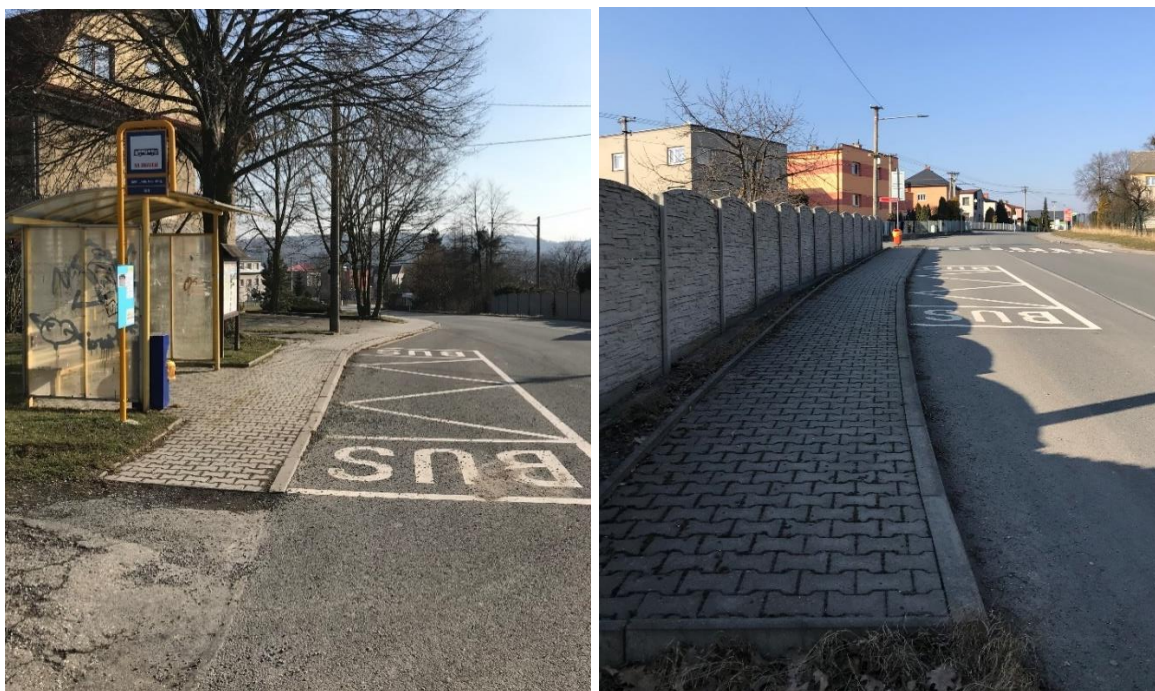
Obrázek 107 Zastávka v zálivu

Obrázek 108 Zastávka na pruhu

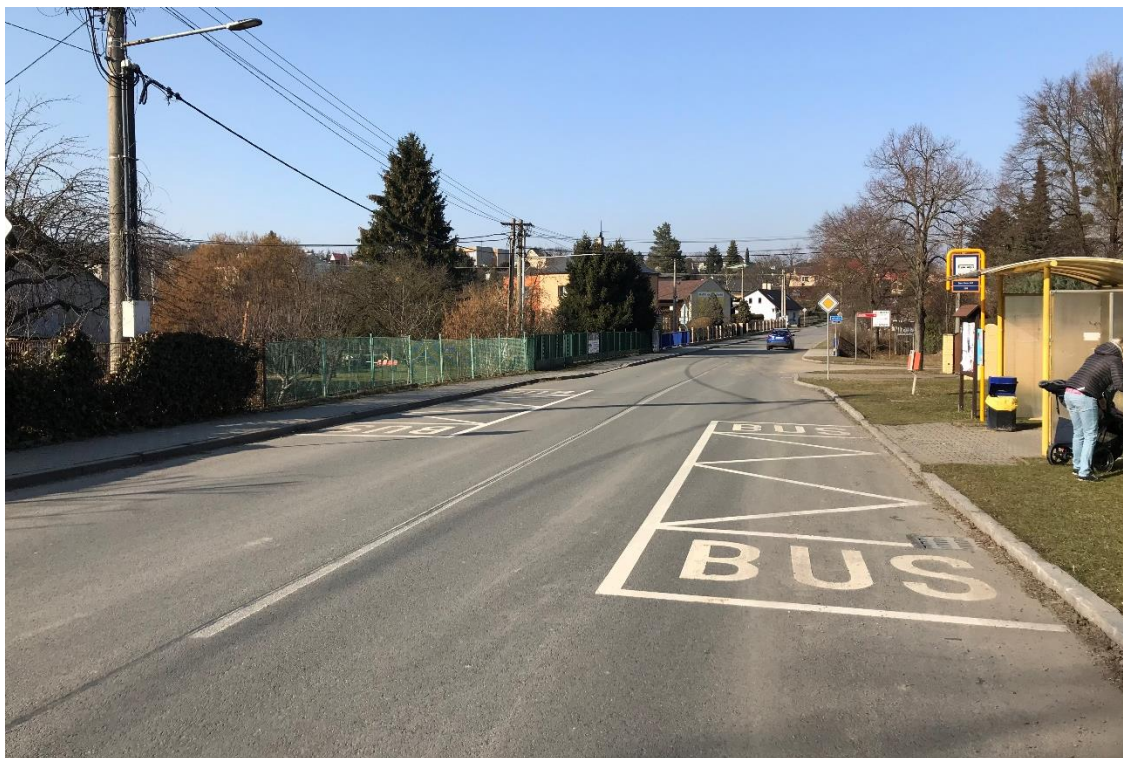
Obrázek 109 Dvojice autobusových zastávek Dolní Lhota, kříž.

Dvojice zastávek je situována na pruhu, kde šířka pruhu o něco rozšířená. Přístupový chodník na levé straně má šířku 1,5 m i v místě nástupiště. Zastávka po levé straně není

označena označníkem zastávky. Zastávka po pravé straně má sice čekárnu, ale není k ní vybudovaný chodník. Nástupiště ani jedné zastávky neodpovídá minimálním rozměrům dle ČSN 73 6425-1 [18]. V místě nástupního ostrůvku pro autobusovou zastávku „Dolní Lhota,kříž.“ chybí bezbariérová úprava dle vyhlášky č.398/2009 Sb. o obecných technických požadavcích zabezpečující bezbariérové užívání staveb [17].

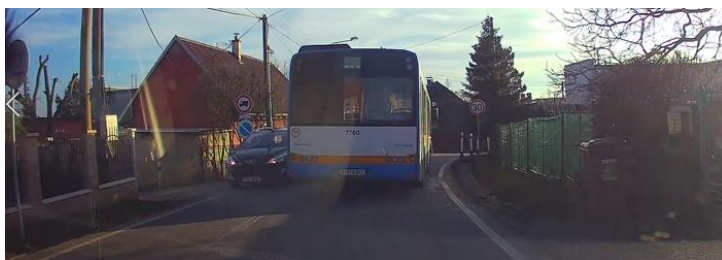
Obrázek 113 Šířkové uspořádání

V úseku se nachází dvojitá zatáčka, kde je snížena maximální dovolená rychlost na 30 km/h. Při BI došlo k průjezdu vozidla hromadné dopravy a osobního automobilu, z obrázku je viditelné, že OA se musel vyhnout do sjezdu k RD, aby nedošlo ke srážce, šířka jízdního pruhu je 2,75 m. Místo je řádně označeno svislým dopravním značením „A 2a, Dvojitá zatáčka, první vpravo“ a „B 20a, Nejvyšší dovolená rychlost“.
